Bericht Nr. 1221019.1

Münchenbuchsee, Arealentwicklung Landi

(KbS-Nr. 05460106)

Altlastenvoruntersuchung Teil I: Historische Untersuchung

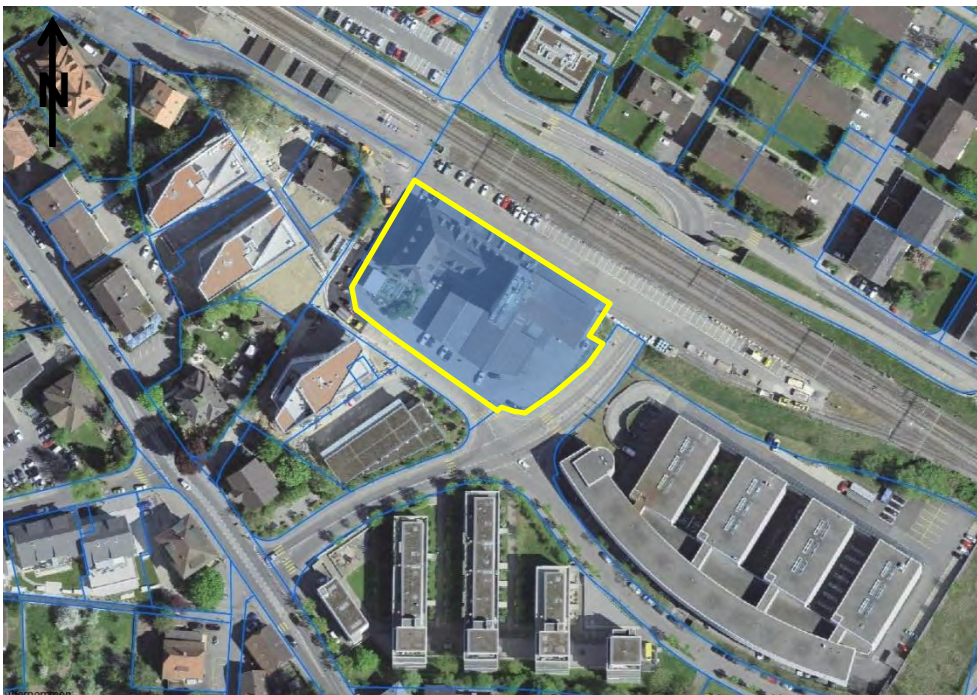
Abbildung 1: Lage des Standortes Nr. 05460106 (gelb umrandet).
(Quelle: Geoportal des Kantons Bern – ohne Massstab)

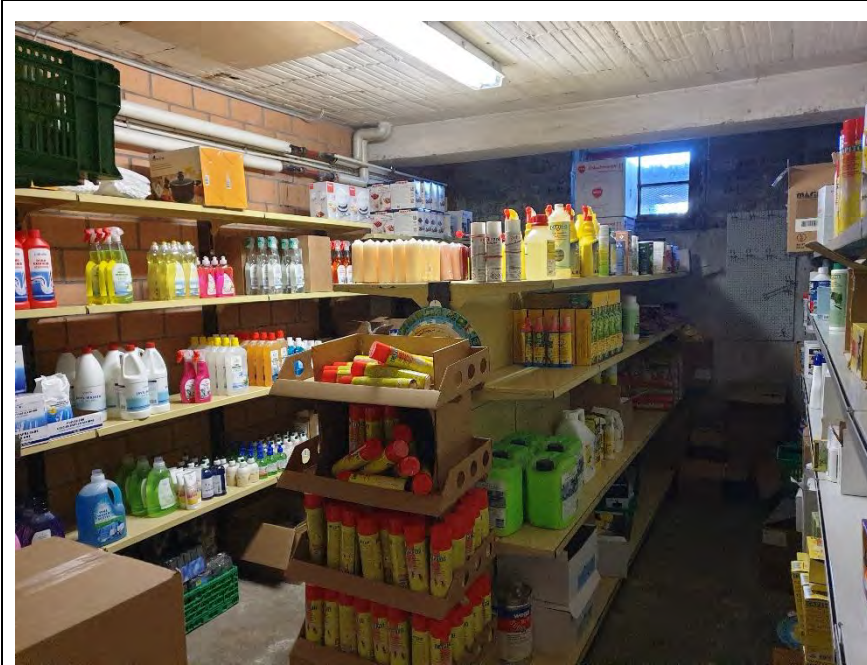
Im 1. UG befinden sich die Lagerräume für Pestizide und Herbizide (Agrochemikalien). Nach Einwänden in einem Inspektionsberichts des AWA von 2006 bzgl. fehlendem Löschwasserrückhalt bei einem potenziellen Brand, wurden die Agrochemikalien in einen Lagerraum mit entsprechender Brandabschottung verlegt.

Foto 1: Lager Agrochemikalien im 1. UG Hauptgebäude (23.03.2021)

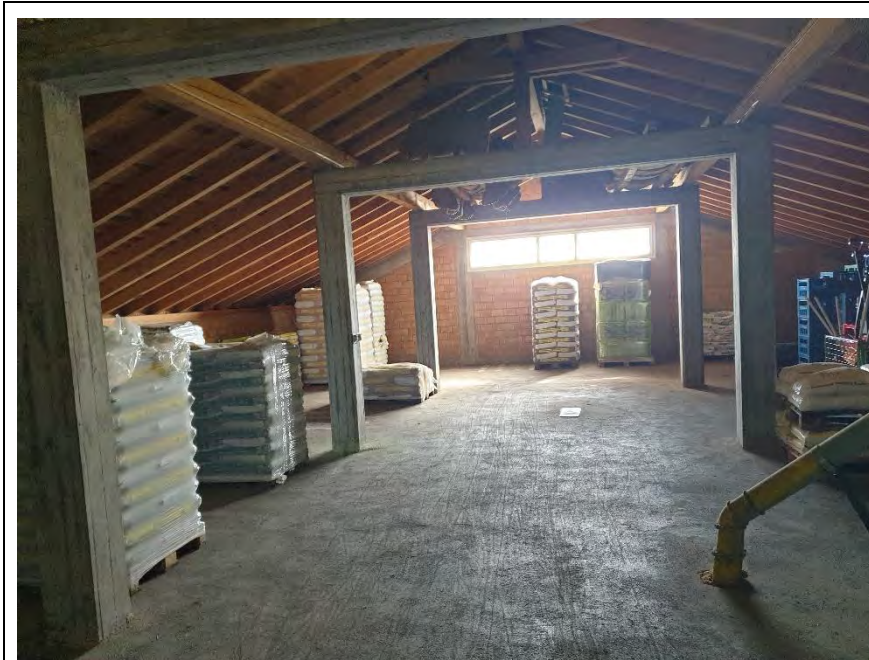
Düngemittel wird heute nur noch im 2. OG gelagert. In den UG's und im 1. OG lagern Futtermittel, Blumenerde und andere Waren.

Foto 5: Neue Lagerhalle (nach 1963) 2.OG, heute noch teilweise Lagerung von Dünger und anderen Waren (23.03.2021)

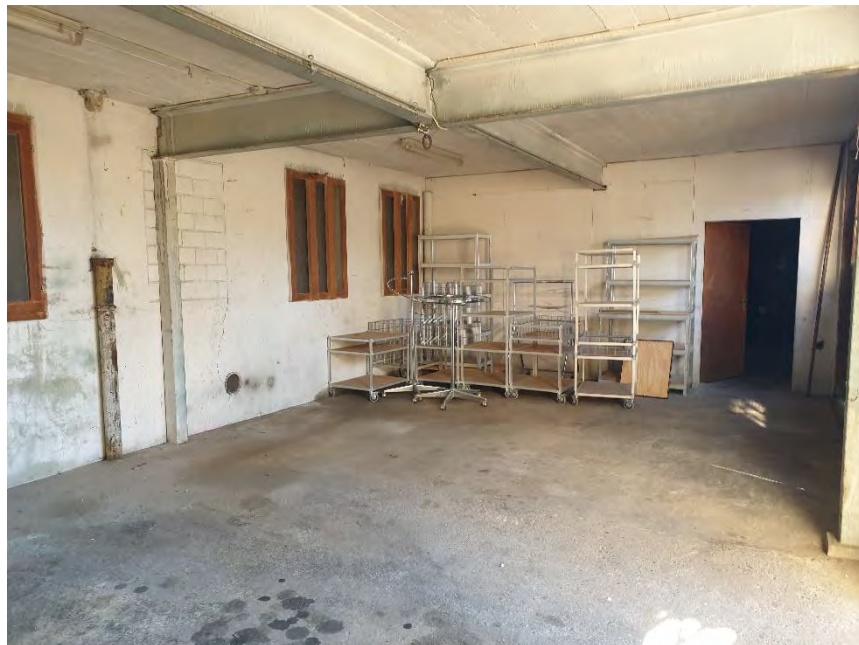
Der Waschplatz wurde bis 2005 zur Reinigung des Fuhrparks bzw. der Spritzmittelmaschinen genutzt. Aus der Garage/Heizölraum direkt beim Waschplatz wurde Heizöl aus einem freistehenden Tank, der sich in der Garage im EG des Hauptgebäudes befand, verkauft.

Foto 6: Garage/Tankraum Innenansicht (23.03.2021)

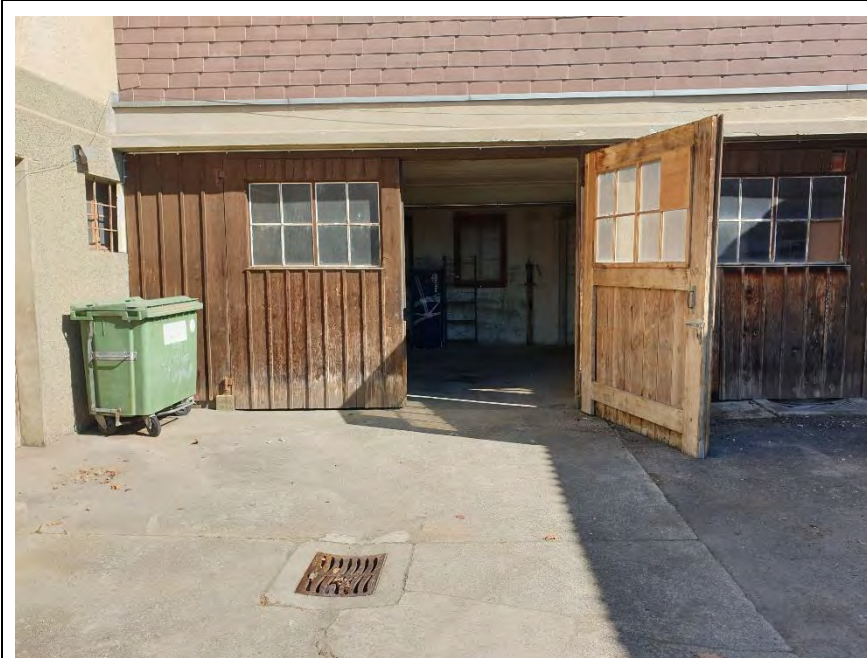
Auf dem Vorplatz des Hauptgebäudes bzw. an der Südseite der alten Lagerhallen wurde 1963 ein Waschplatz für den Fuhrpark der LWG eingerichtet. Dieser wurde mit einem Benzin- und Öl- bzw. Koaleszenzabscheider ausgestattet. Das Abwasser aus den Sanitäranlagen des Hauptgebäudes wurde ebenfalls über die Kanalsysteme des Waschplatzes abgeleitet.

Foto 7: ehemaliger Waschplatz mit Ableitung (23.03.2021)

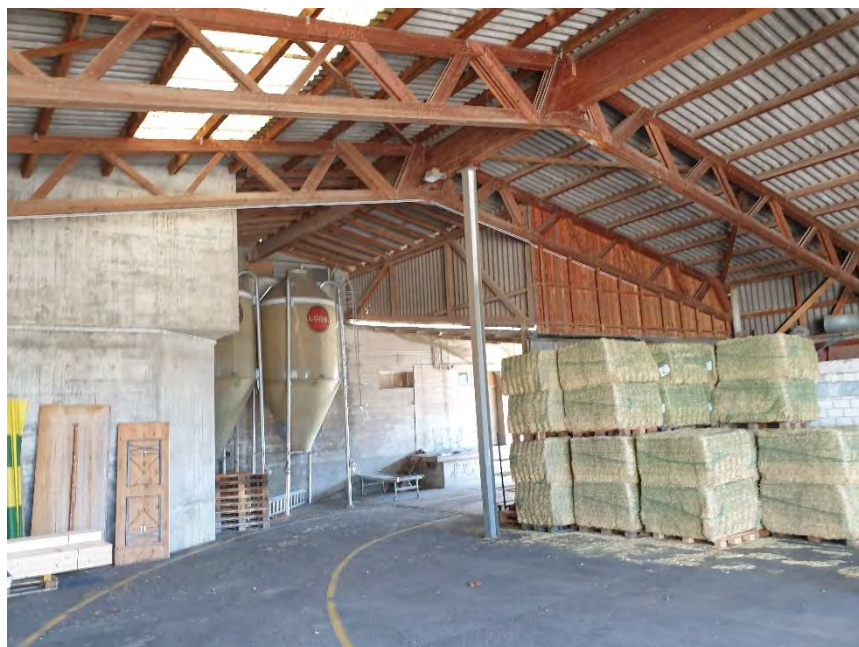
Auf der Südseite des Gebäudes, im Bereich der Lagerhallen und des Silos, wurden zwischen 1965 und 1980 diverse demontable überdachte Anbauten errichtet. Diese dienten u.a. als Einstellhalle des Maschinenparks, zur Lagerung von Lebensmittelkisten und als Überdachung für bestehende Silos und einen Warenumschlagsplatz.

Foto 8: Demontable Anbauten an der Südseite des Silos und der ostseitigen Lagerhallen (23.03.2021)

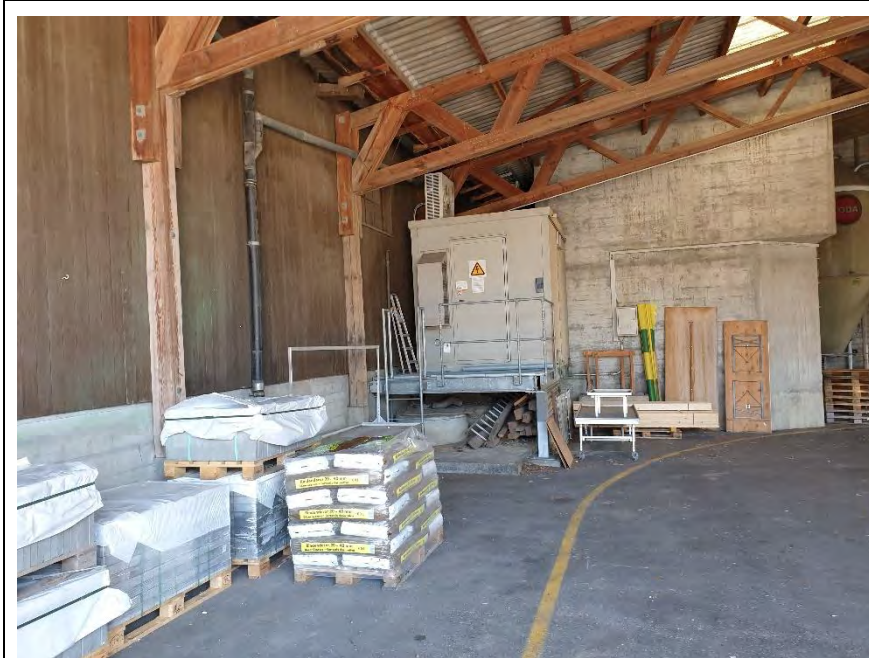
Foto 9: Lage ehemaliger Heizöltank (20'000 l) an der Südseite des Silos (23.03.2021)

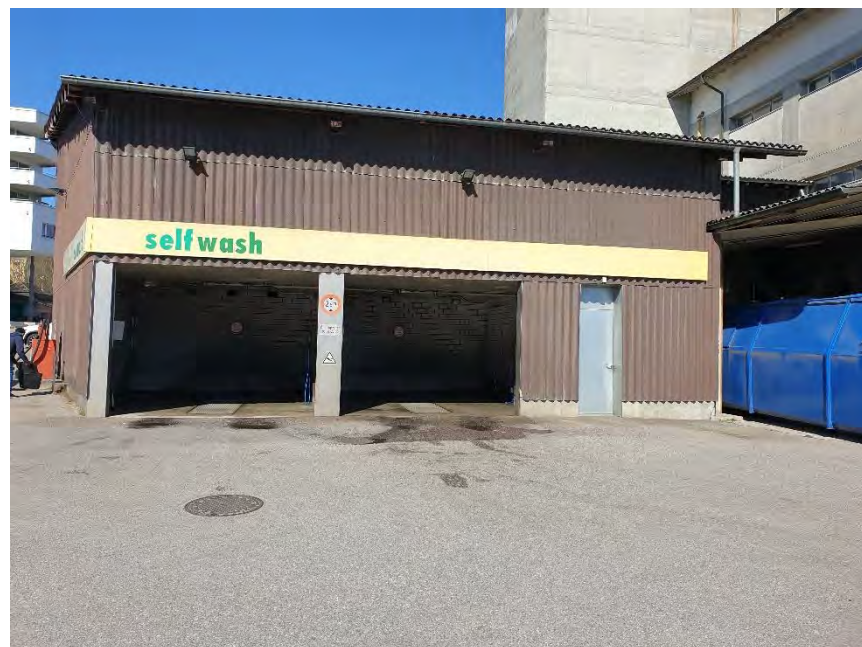
2007 wurde eine Autowaschanlage im südöstlichen Teil der Parzelle errichtet. Bei der Waschanlage handelt es sich um eine Self-Service Umkehr-Osmose Waschanlage. Die verwendeten wassergefährdenden Stoffe (bis max. Giftklasse 4) sind biologisch abbaubar. Die Reinigungsabwässer werden über einen Schlammfang und einen Mineralölabscheider in die ARA abgeleitet.

Foto 10: Selfwash- Autowaschplatz (23.03.2021)

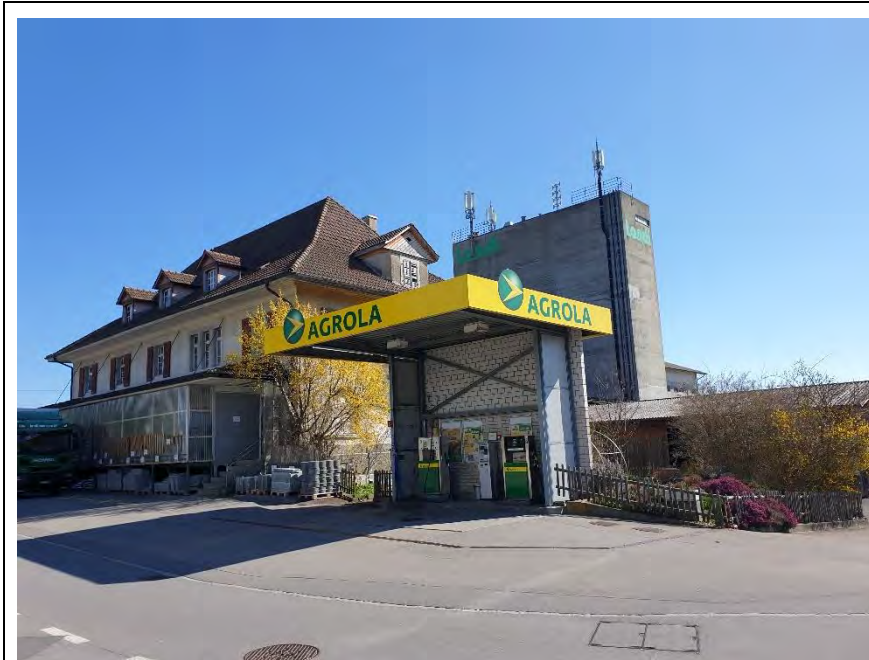
Auf der Westseite des Gebäudes befindet sich seit 1967 eine Tankstelle mit 2 Zapfsäulen. In diesem Bereich befanden sich vorerst zwei Tanks (Benzin und Diesel). Der Benzintank verfügt über ein Fassungsvermögen von 50'000 l. Der Dieseltank fasst 12'000 l [2]. 1985 wurde ein dritter Tank für Benzin mit einem Fassungsvermögen von 25'000 l verlegt.

Die Tankstelle ist mit 2 Zapfsäulen bis heute in Betrieb und setzt gemäss [1] jährlich ca. 1'000'000 l Treibstoff um (davon ca. 800'000 l Benzin und 200'000 l Diesel).

Foto 11: Tankstelle mit 2 Zapfsäulen (23.03.2021)

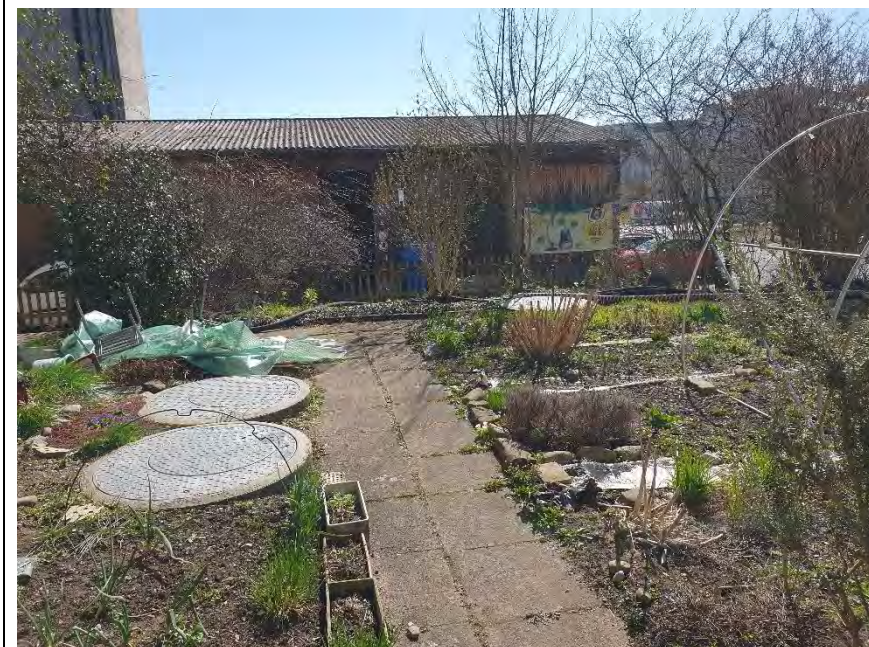
Es existieren leider keine weiteren Angaben zu den Tanks. Aufgrund des Alters der Anlagen ist davon auszugehen, dass die zwei Tanks erster Generation einwandig sind und nicht über eine Überfüllsicherung verfügen. Beim neueren Benzintank ist davon auszugehen, dass er doppelwandig ist und mit einer Überfüllsicherung versehen ist. Weiters existieren auch keine Angaben zu den Produkteleitungen.

Foto 11: Mannlöcher der Tankstellen-Tanks im Gemüsegarten des Hauptgebäudes (23.03.2021)
